# Maintenance des centrales nucléaires - Composants de la chaudière

# Maintenance des centrales nucléaires

## Composants de la chaudière

par **Jean-Pierre HUTIN**

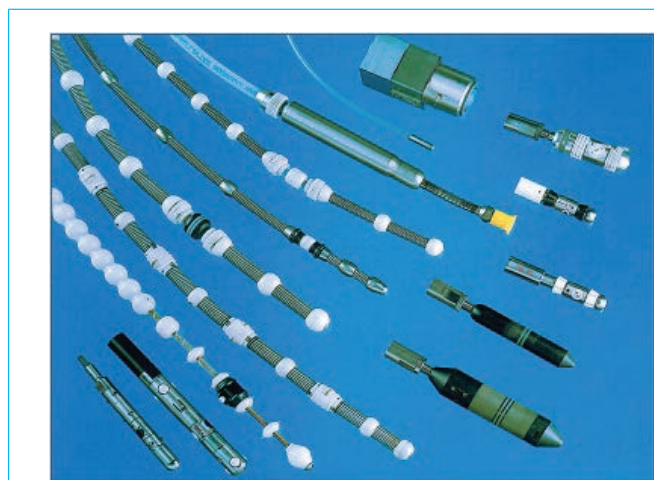
**Figure 9 – Différentes sondes à courants de Foucault utilisées pour l'inspection des tubes de GV par l'intérieur, en fonction du type de dégradation recherché**

En cas de découverte ou de suspicion d'un certain type de dégradation, le programme standard est complété par un programme spécifique : extension uniforme de l'échantillon contrôlé, inspection concentrée dans une zone jugée plus suspecte, augmentation de la fréquence des inspections, passage à une technique d'examen plus adaptée (figure 9).

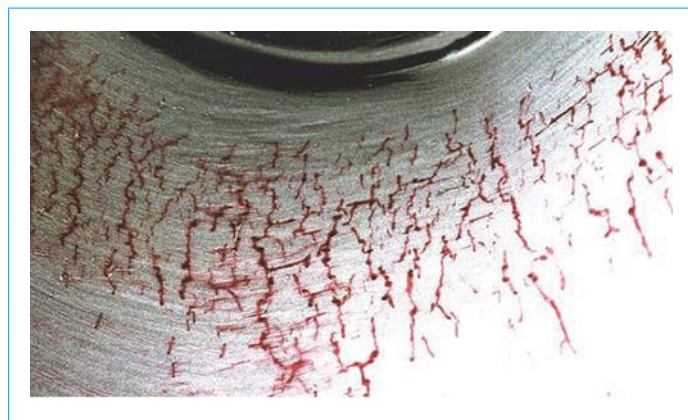
Figure 14 – Faïençage thermique détecté par ressuage (coude d'une tuyauterie d'injection de sécurité)

Tant que les circuits auxiliaires sont isolés, aucune eau n'est supposée circuler dans le premier tronçon, entre piquage sur la tuyauterie principale et premier organe d'isolement (on parle de « tronçon non débitant » ou « bras mort »). Quant au tronçon situé entre les deux organes d'isolement, les conditions y sont réputées stables... Mais l'expérience a montré que ces zones pouvaient être le siège de phénomènes thermohydrauliques complexes, conduisant à des cyclages thermiques importants et donc à un risque de fatigue (figure 14).

C'est ainsi que sur plusieurs tranches, en France comme à l'étranger, des fissures de fatigue ont été découvertes sur des tronçons non débitants de lignes d'injection de sécurité, entre piquage et clapet. Explication : un vortex fait remonter de l'eau chaude de la tuyauterie principale dans la ligne d'injection avec de fortes turbulences ; côté circuit RIS, certains organes d'isolement situés
